既存住宅状況調査
写真帳

〇〇県〇〇市〇番〇号

20〇〇年〇月〇日

フカダ設計

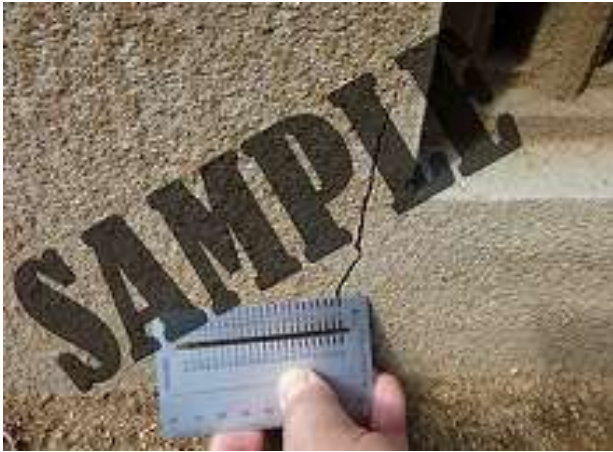
No. 7

【1】基礎(構造)

外周部 南面

幅0.5mm以上のひび割れ

が確認された

最大幅1.4mm

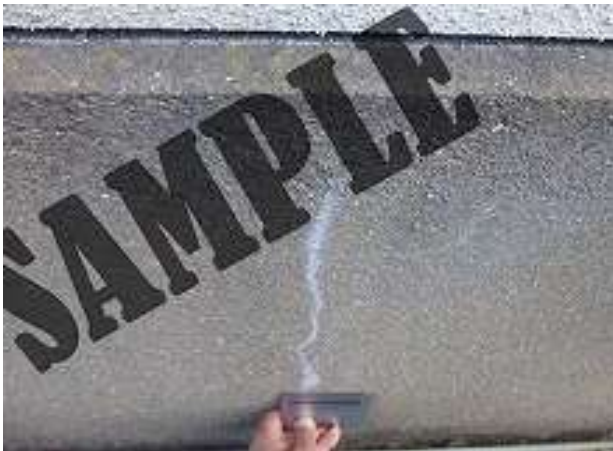
No. 8

【1】基礎(構造)

外周部 北面

白華を伴うひび割れ

が確認された

最大幅0.2mm

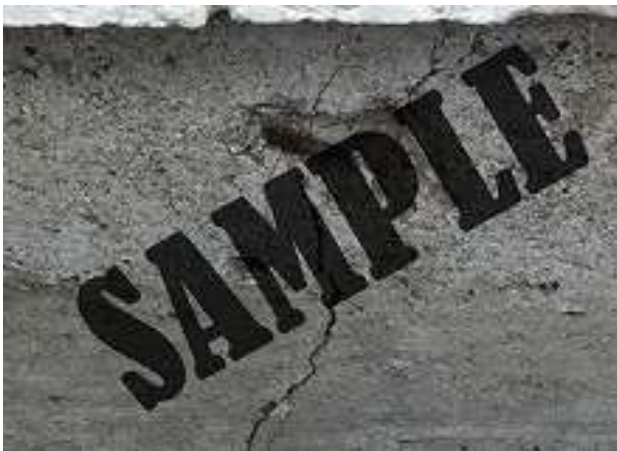
No. 9

【1】基礎(構造)

外周部 北面

鉄筋の露出

が確認された

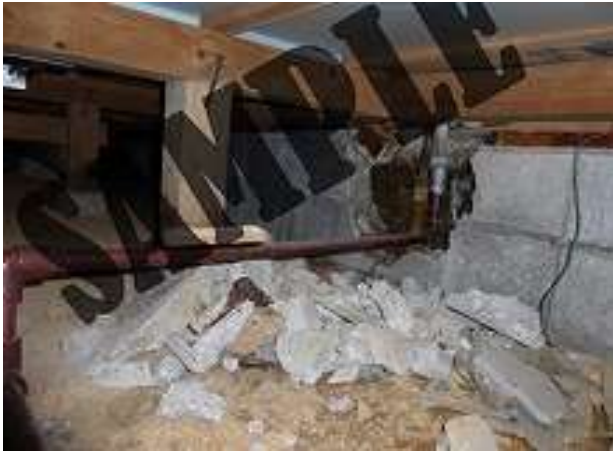
No. 10

[1]基礎(構造)

内 部

著しい欠損

が確認された

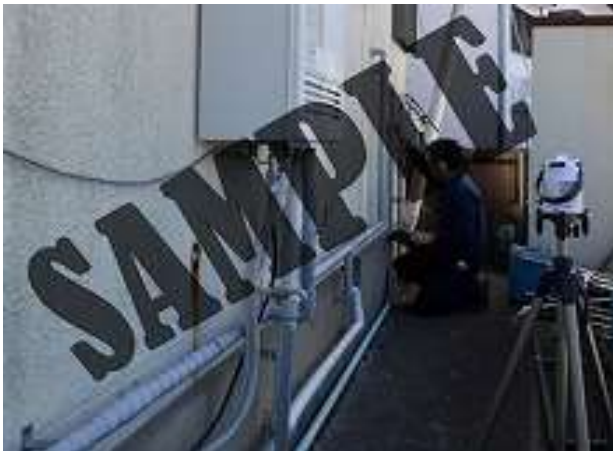
No. 11

[1]基礎(構造)

不同沈下調査

2.5/1,000超の傾斜

が確認された

最大4/1,000の傾斜

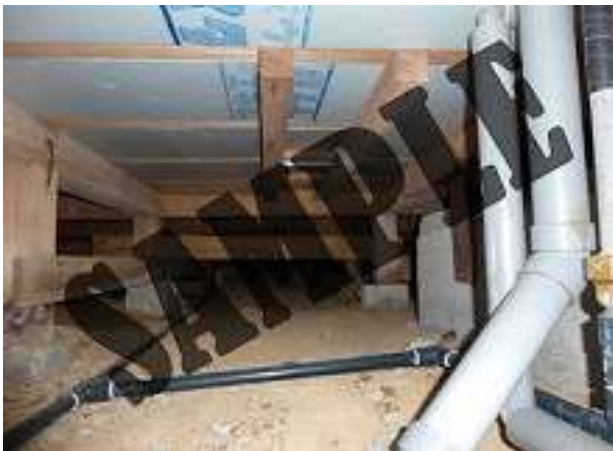
No. 12

[2]土台・床組(構造)

著しいひび割れ等

は確認されなかった

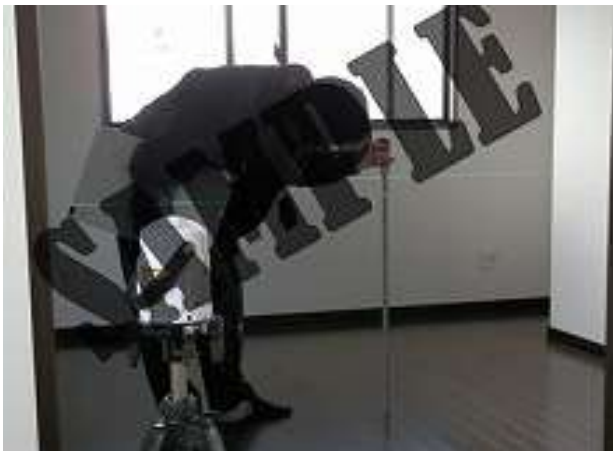
No. 15

【3】床(構造)

各室

6/1,000以上の傾斜
は確認されなかった
最大4/1,000の傾斜

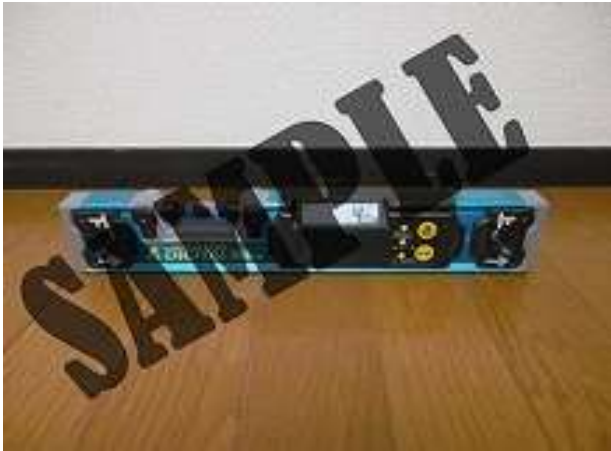
No. 16

【3】床(構造)

各室

6/1,000以上の傾斜

は確認されなかった

最大4/1,000の傾斜

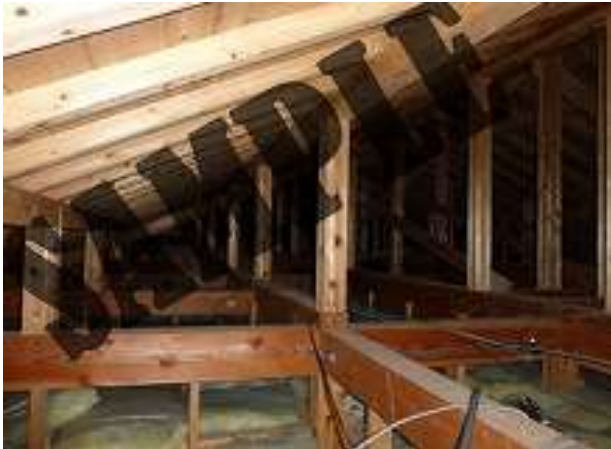
No. 17

【4】柱及び梁(構造)

小屋裏 梁

構造上の不具合

は確認されなかった

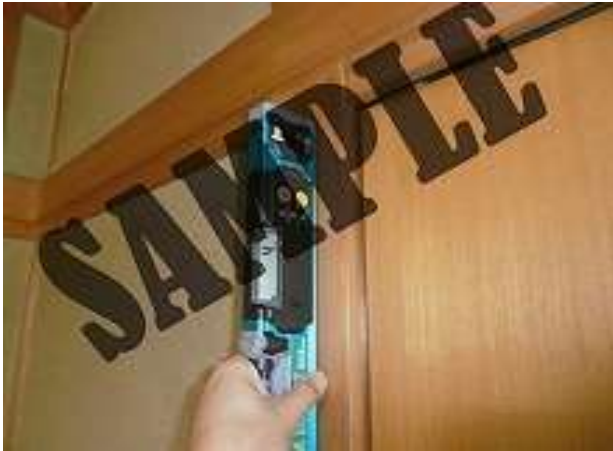
No. 19

【4】柱及び梁(構造)

1階和室 柱

6/1,000以上の傾斜

は確認されなかった

最大4/1,000の傾斜

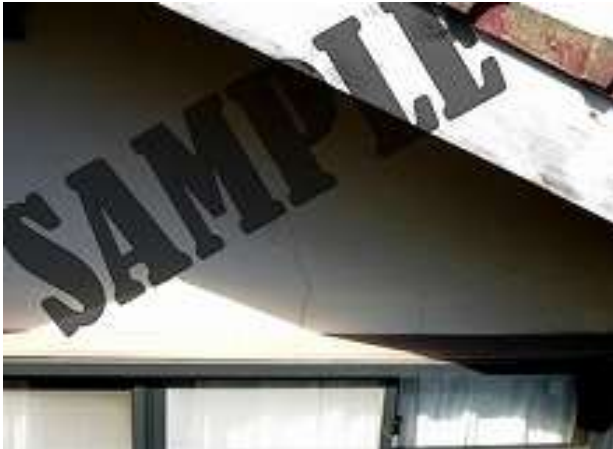
No. 20

【5】外壁及び軒裏(構造)

外壁 西面

著しいひび割れ

が確認された

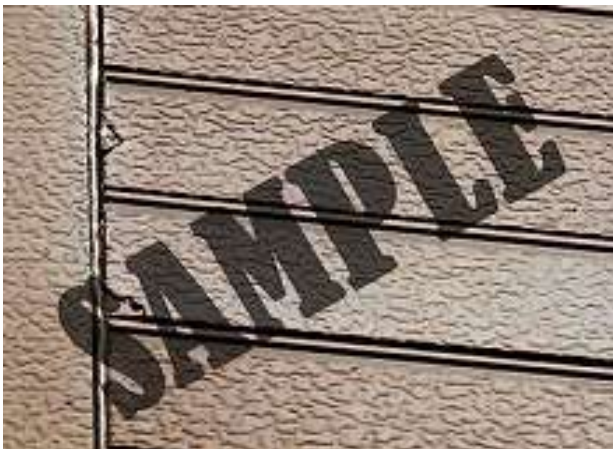
No. 21

【5】外壁及び軒裏(構造)

外壁 南側

著しいひび割れ

が確認された

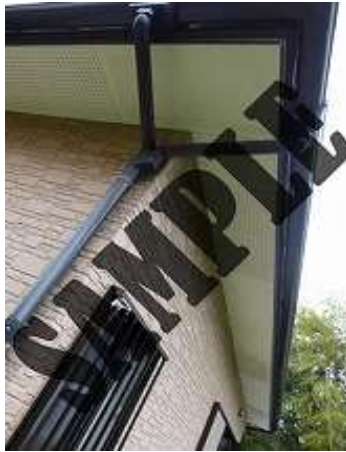
No. 22

【5】外壁及び軒裏(構造)

軒裏 状況

特に問題なし

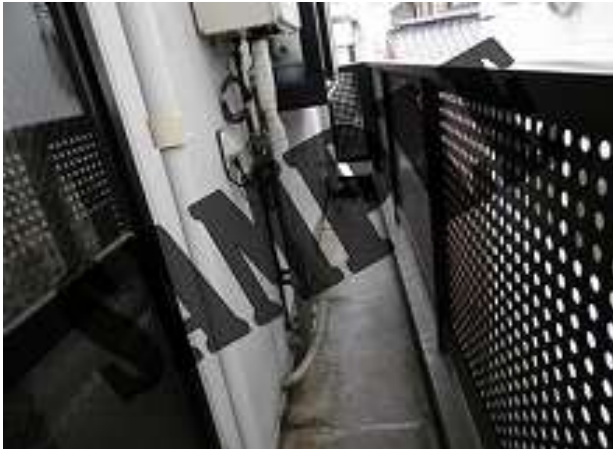
No. 23

【6】バルコニー等(構造)

バルコニー 状況

構造上の不具合

は確認されなかった

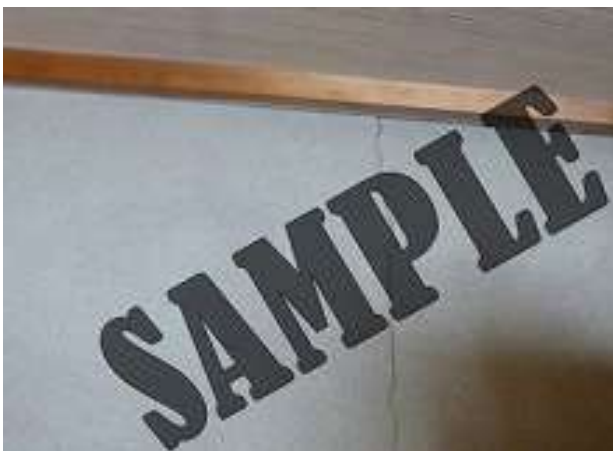
No. 24

【7】内壁(構造)

2階和室

著しいひび割れ

が確認された

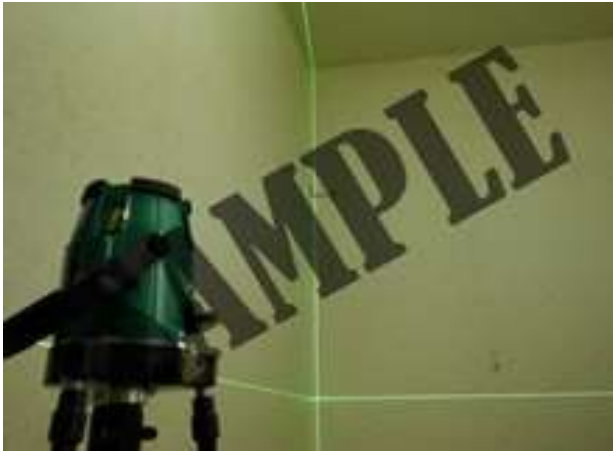
No. 25

【7】内壁(構造)

各室

6/1,000以上の傾斜

は確認されなかった

最大4/1,000の傾斜

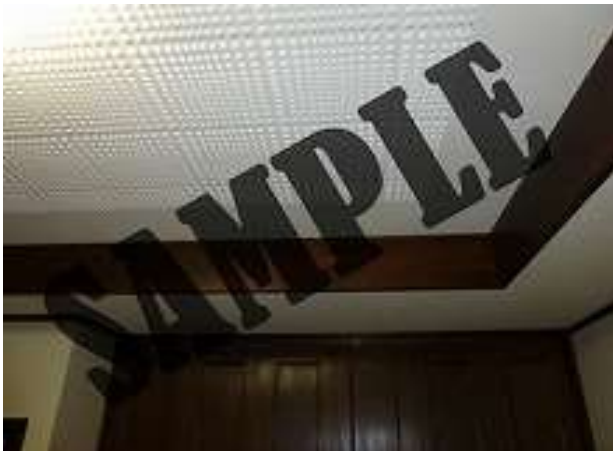
No. 26

【8】天井(構造)

状況

構造上の不具合

は確認されなかった

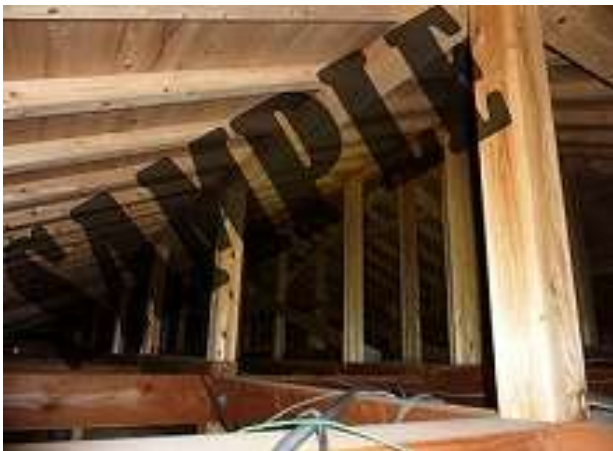
No. 27

【9】小屋組(構造)

状況

構造上の不具合

は確認されなかった

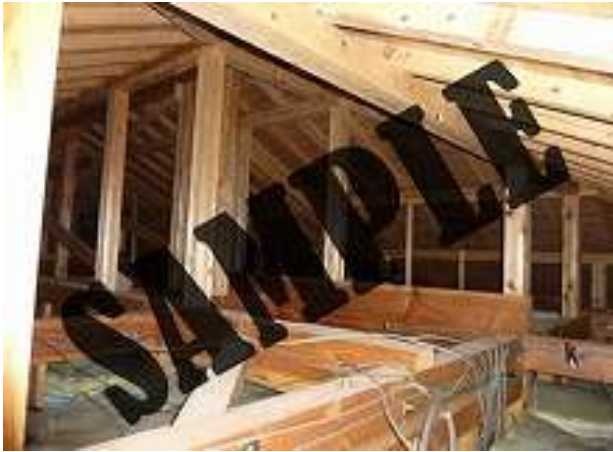
No. 28

【9】小屋組(構造)

状況

構造上の不具合

は確認されなかった

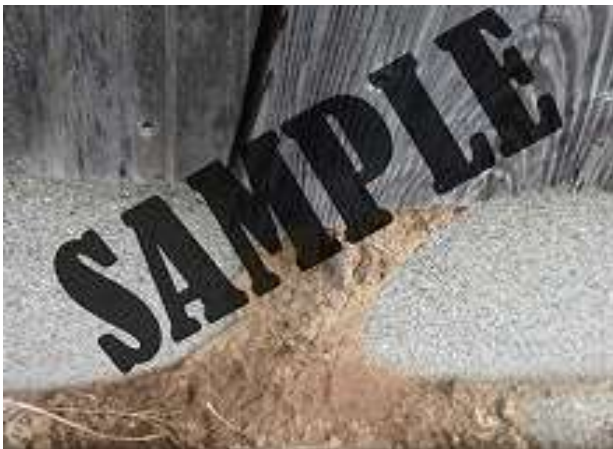
No. 30

【10】蟻害(構造)

基礎 西面

蟻道

が確認された

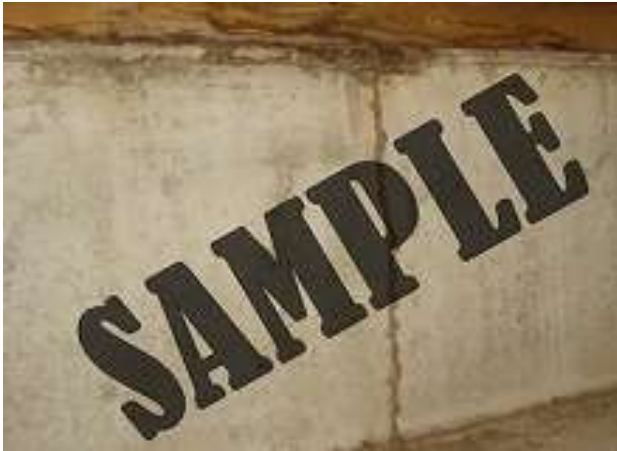
No. 31

【10】蟻害(構造)

基礎 内部

蟻道

が確認された

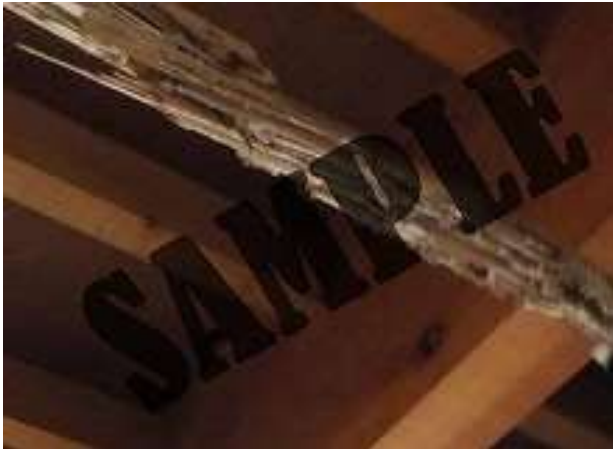
No. 32

【10】蟻害(構造)

天井裏 1階

食痕

が確認された

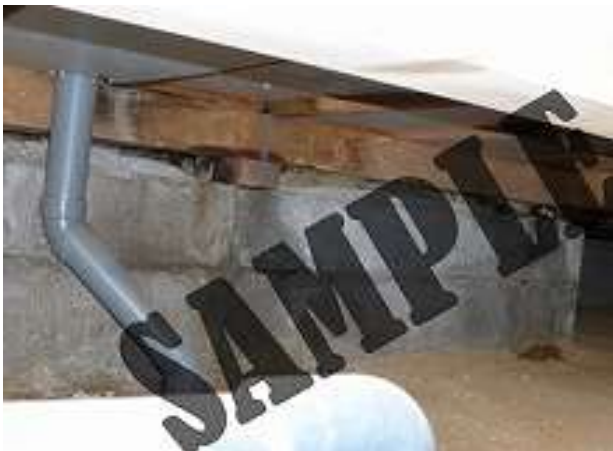
No. 33

【11】腐朽等(構造)

土台・床組 床下

腐朽

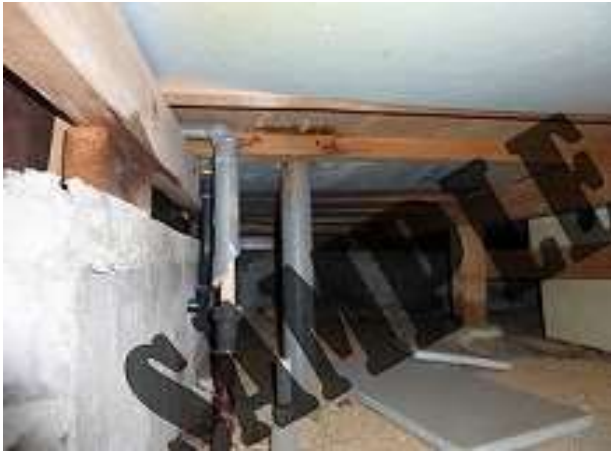
No. 34

【11】腐朽等(構造)

土台・床組 床下

腐 朽

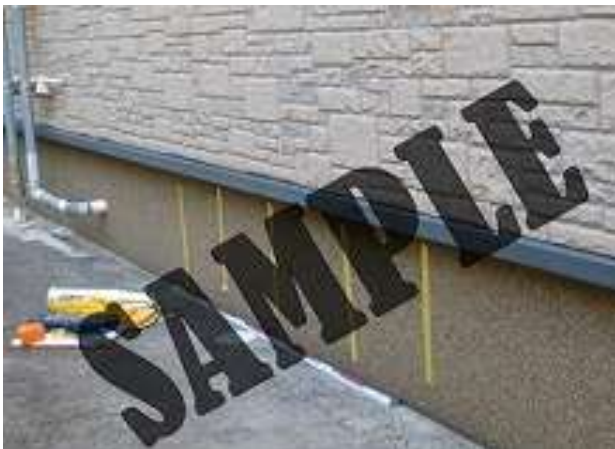
No. 36

【12】鉄筋探査(構造)

基 礎

鉄筋間隔の不適切

は確認されなかった

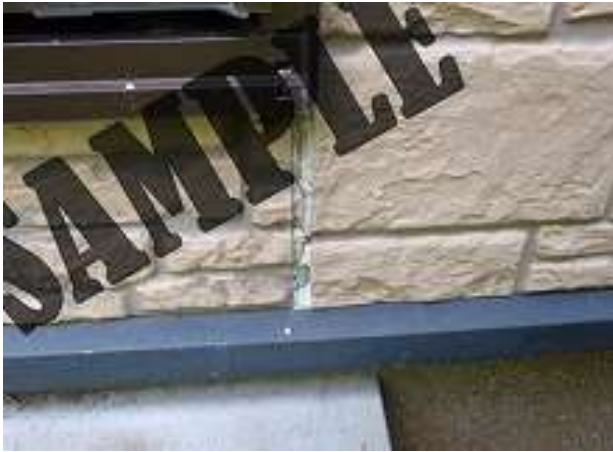
No. 37

【14】外壁(雨水)

南面

シーリング材の破断等

が確認された

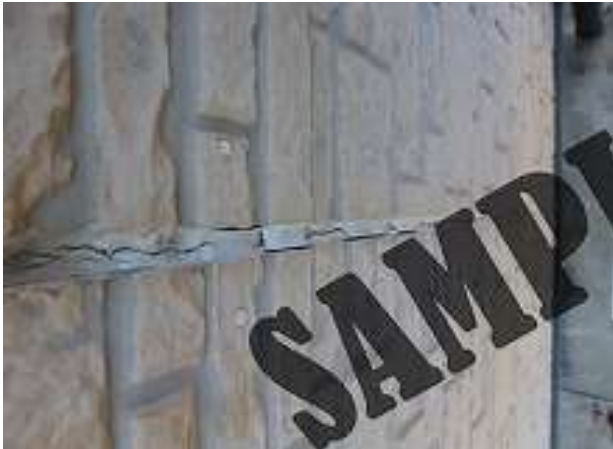
No. 38

【14】外壁(雨水)

南面

シーリング材の破断等

が確認された

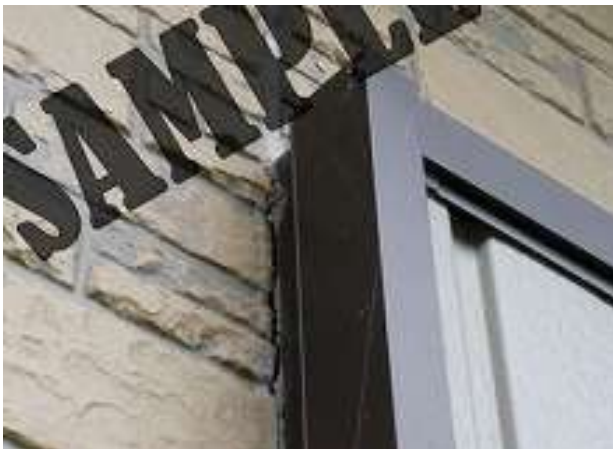
No. 39

【14】外壁(雨水)

東側

シーリング材の破断等

が確認された

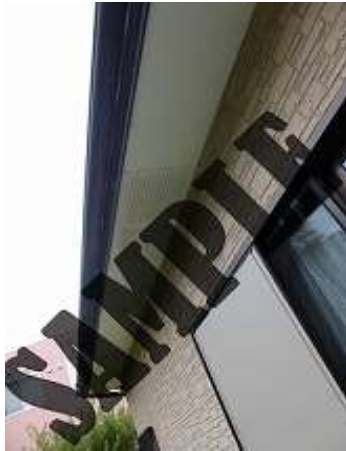
No. 40

【15】軒裏(雨水)

状況

特に問題なし

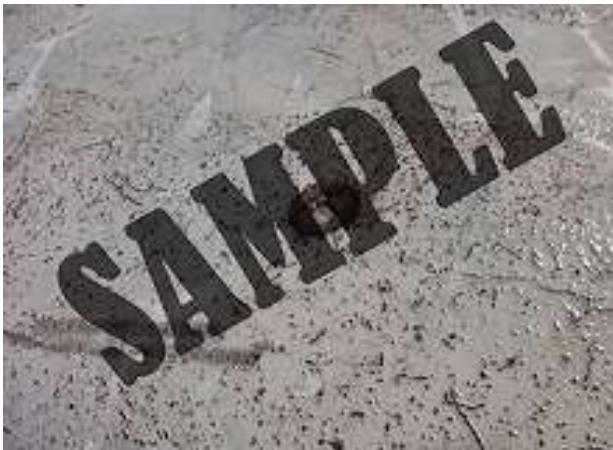
No. 47

【16】バルコニー等(雨水)

防水層

著しい欠損

が確認された

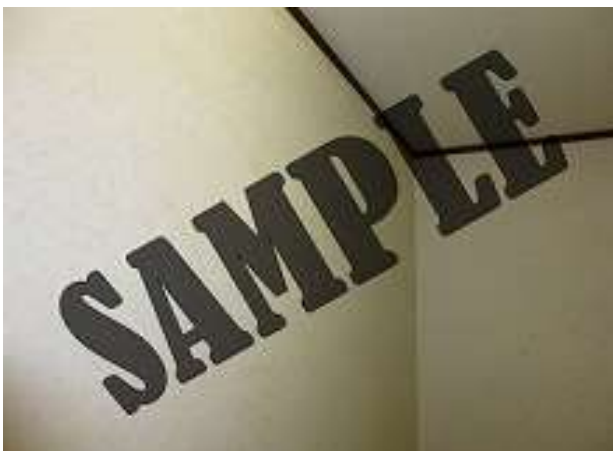
No. 48

【17】内壁(雨水)

各室

雨漏りの跡

は確認されなかった

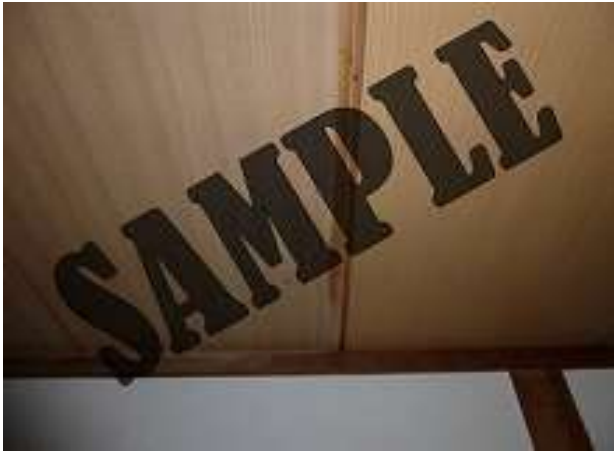
No. 49

【18】天井(雨水)

2階和室

雨漏りの跡

が確認された

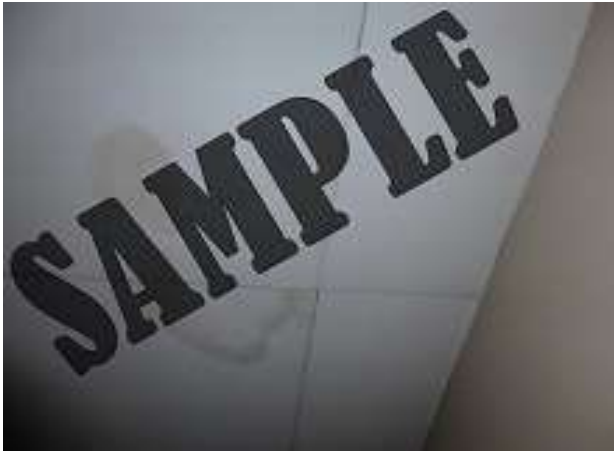
No. 50

【18】天井(雨水)

階 段

雨漏りの跡

が確認された

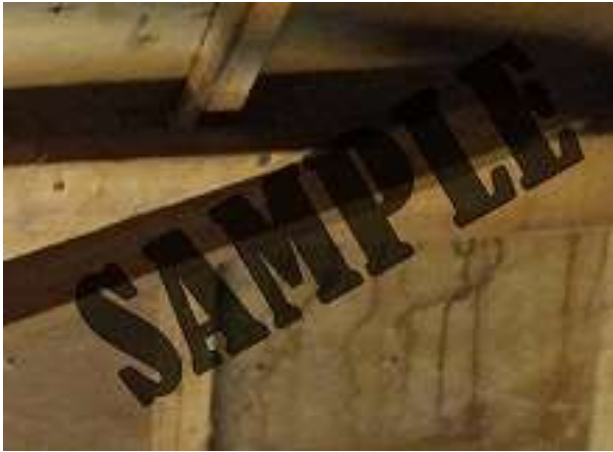
No. 52

【19】小屋組(雨水)

雨漏りの跡

が確認された

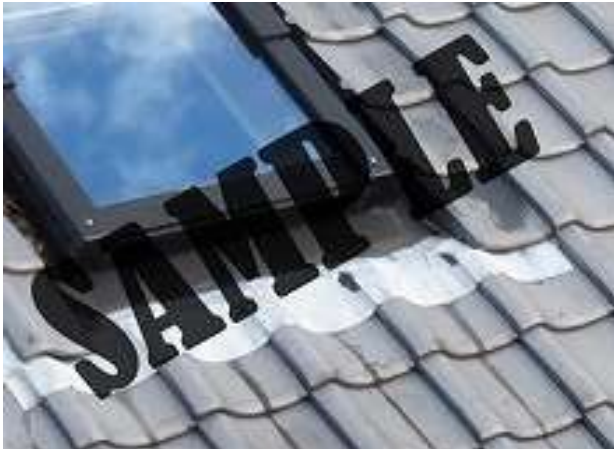
No. 56

【20】屋根(雨水)

トップライト 付近

著しい腐食

が確認された

北側

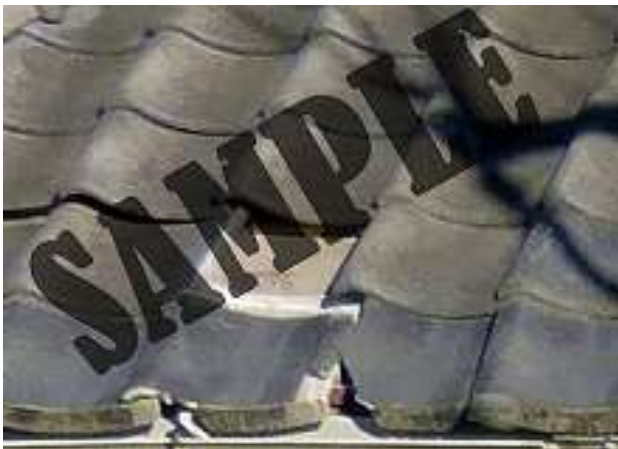
No. 57

【20】屋根(雨水)

東側

著しい欠損

が確認された

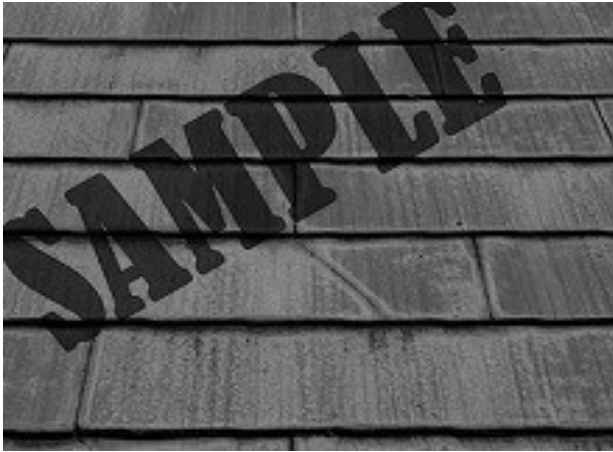
No. 58

【20】屋根(雨水)

西側

著しいひび割れ

が確認された

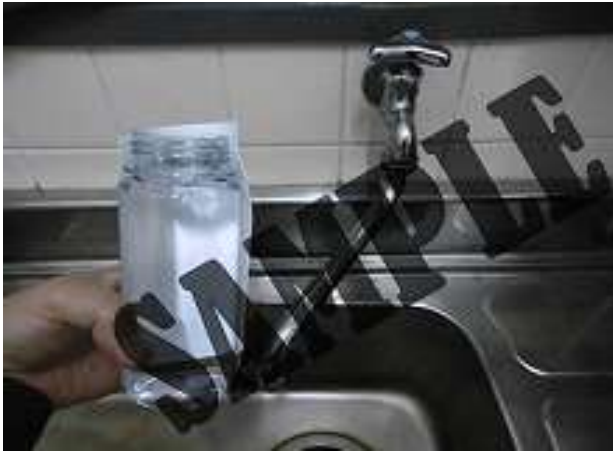
No. 67

【22】オプション設備配管

水 栓 各箇所

発錆による赤水

は確認されなかった

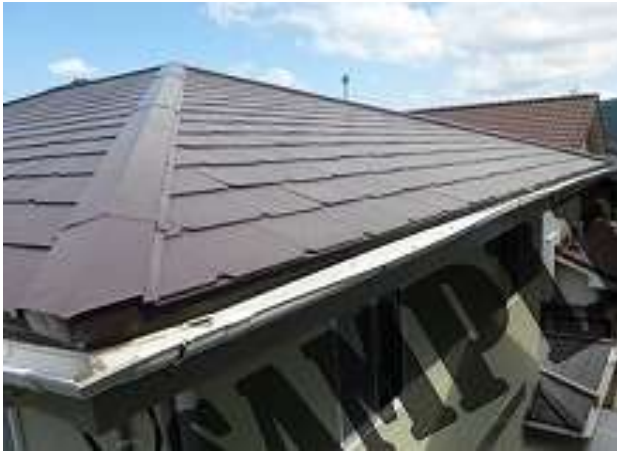
No. 70

【23】オプション雨どい

軒どい 北側

著しい変形

が確認された

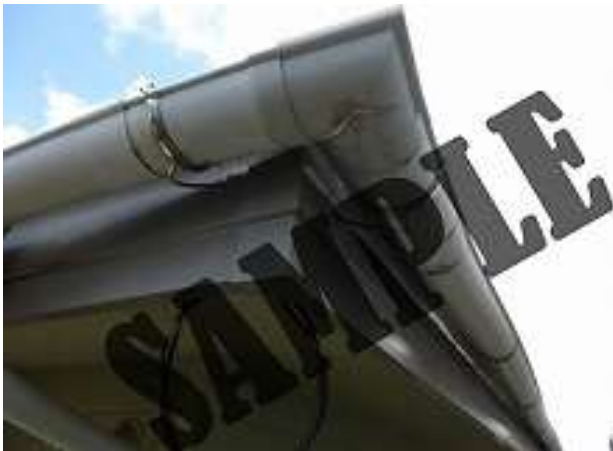
No. 71

【23】オプション雨どい

軒どい 北側

著しい破損

が確認された

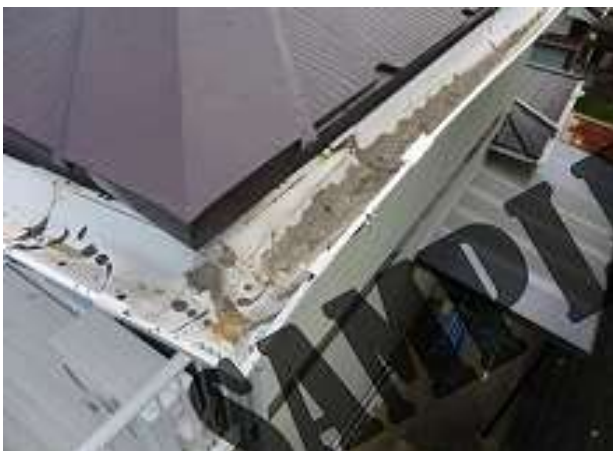
No. 72

【23】オプション雨どい

軒どい 北側

著しい破損

が確認された
