既存住宅状況調査
写真帳

〇〇県〇〇市〇番〇号

20〇〇年〇月〇日

フカダ設計

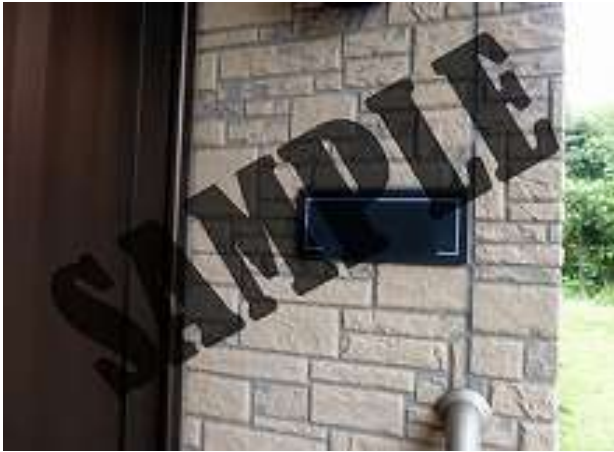
No. 1

表 札

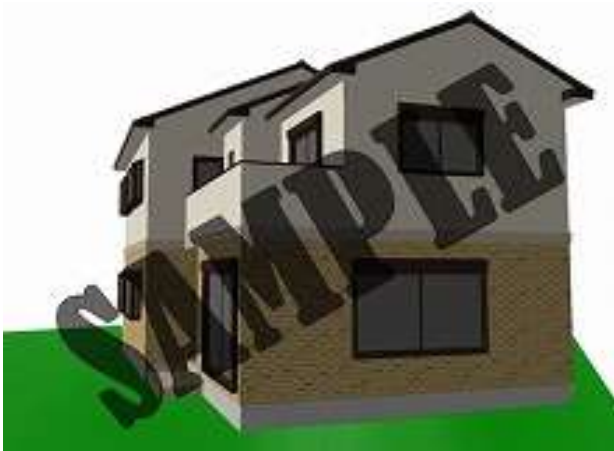
No. 2

全 景

東面

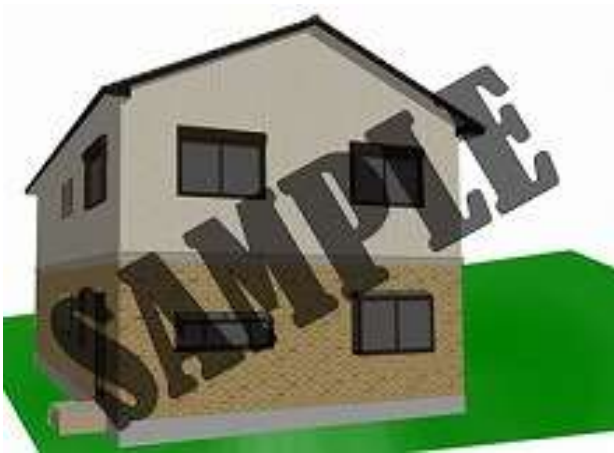
No. 3

全 景

西面

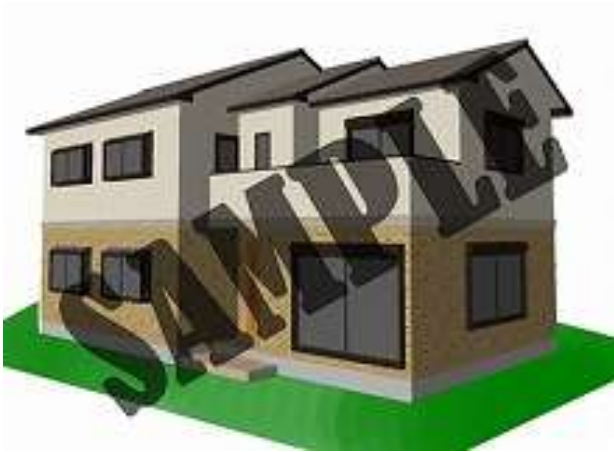
No. 4

全 景

南面

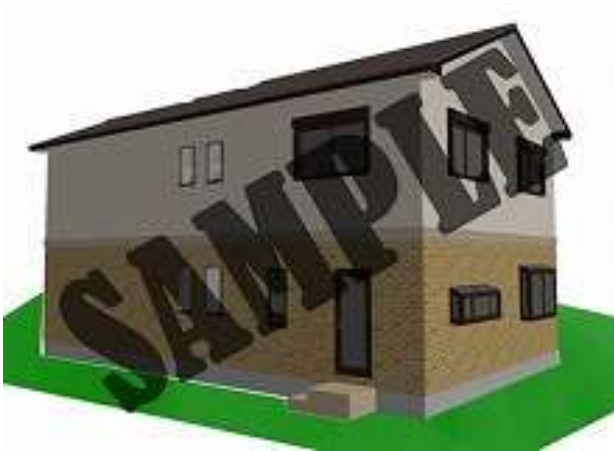
No. 5

全 景

北面

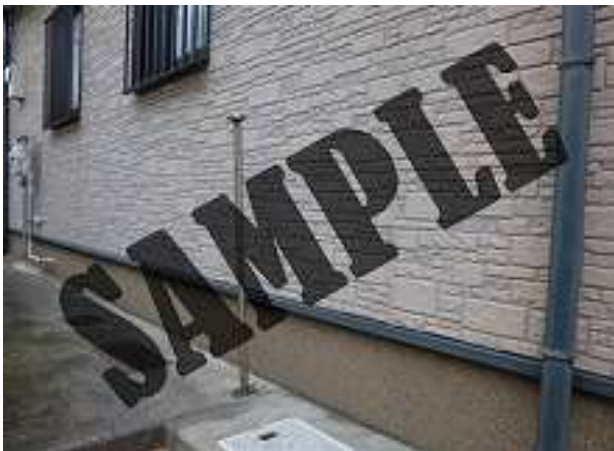
No. 6

[1]基礎(構造)

状況

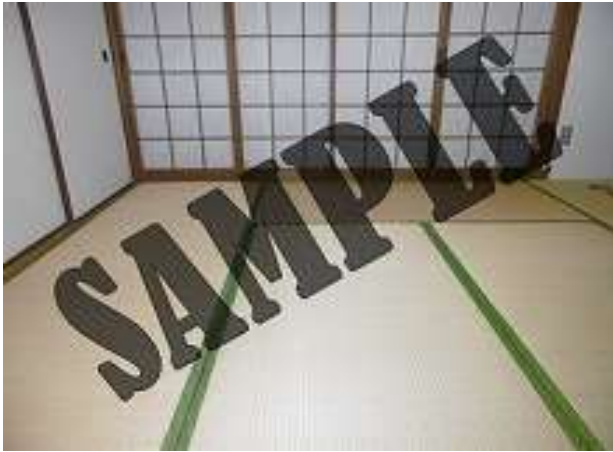
No. 13

【3】床(構造)

状況

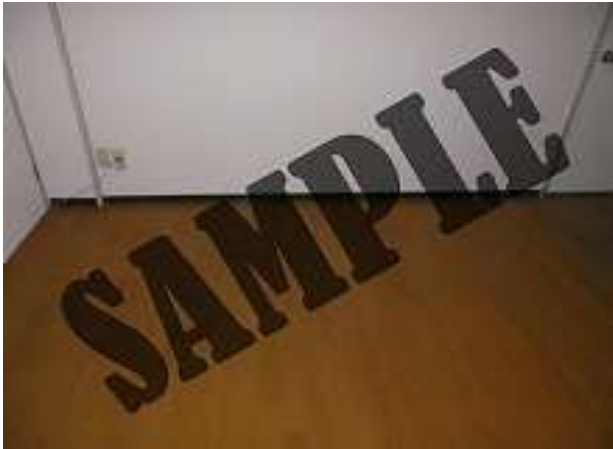
No. 14

【3】床(構造)

状況

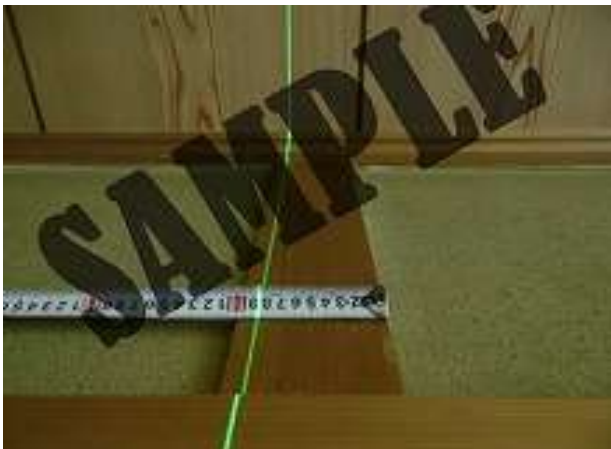
No. 18

【4】柱及び梁(構造)

2階和室 柱

6/1,000以上の傾斜

は確認されなかった

最大4/1,000の傾斜

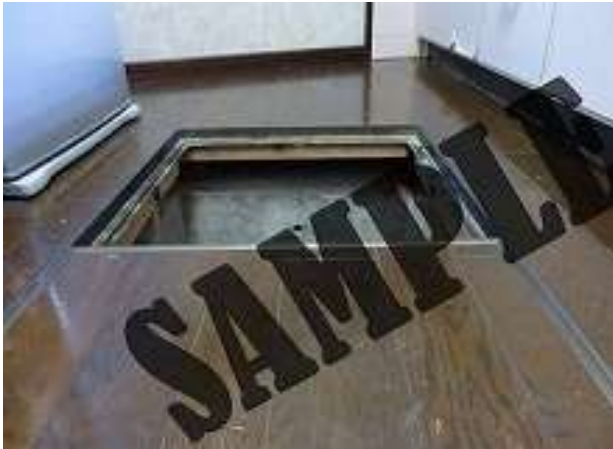
No. 29

【10】蟻害(構造)

床下点検口 有り

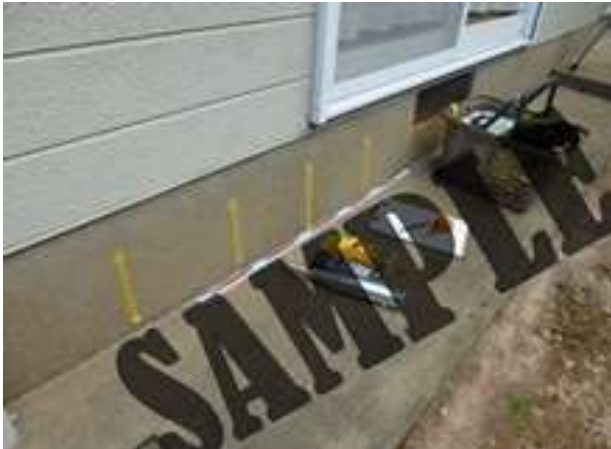
No. 35

【12】鉄筋探査(構造)

基 礎

鉄筋間隔の不適切

は確認されなかった

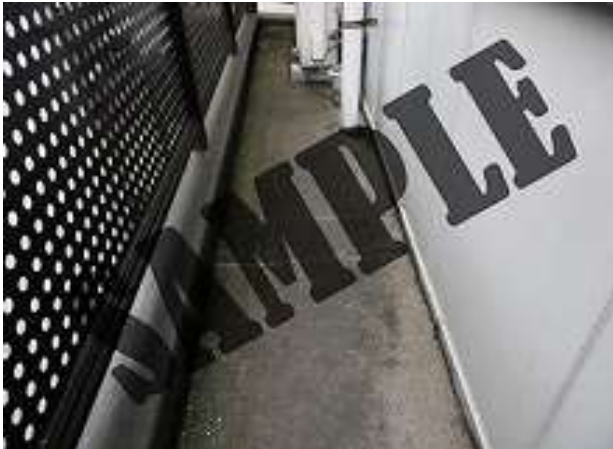
No. 41

【16】バルコニー等(雨水)

状況

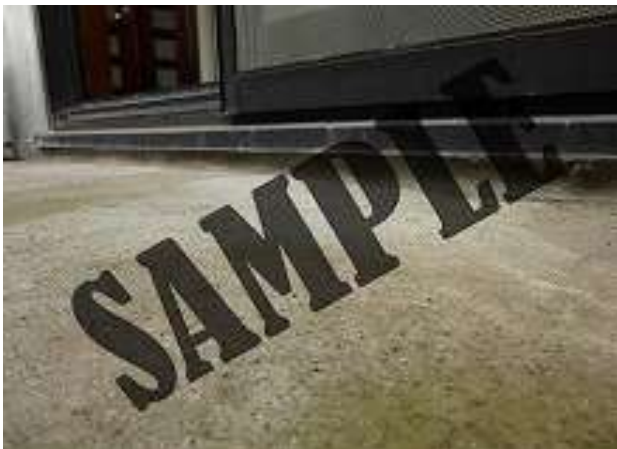
No. 42

【16】バルコニー等(雨水)

サッシ下端

状況

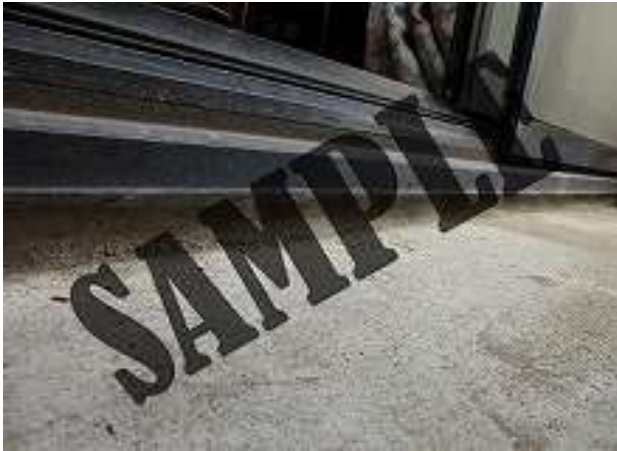
No. 43

【16】バルコニー等(雨水)

サッシ下端 状況

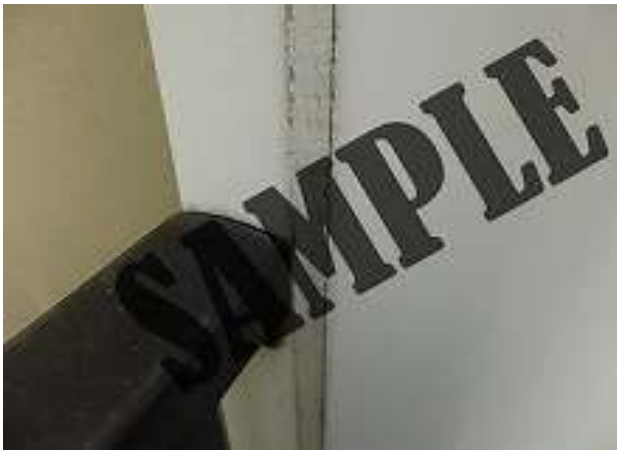
No. 44

【16】バルコニー等(雨水)

手すり取合い 状況

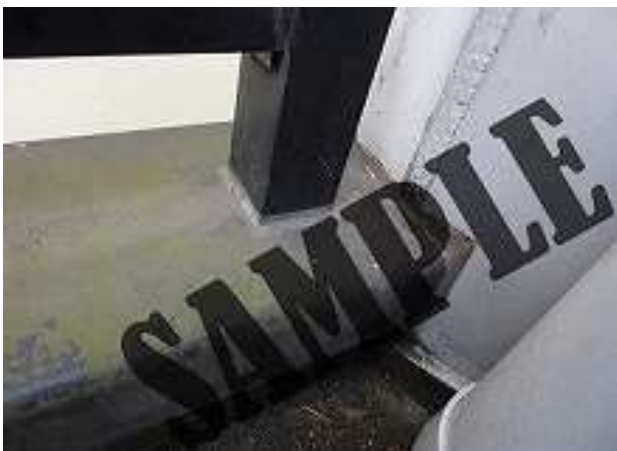
No. 45

【16】バルコニー等(雨水)

手すり取合い 状況

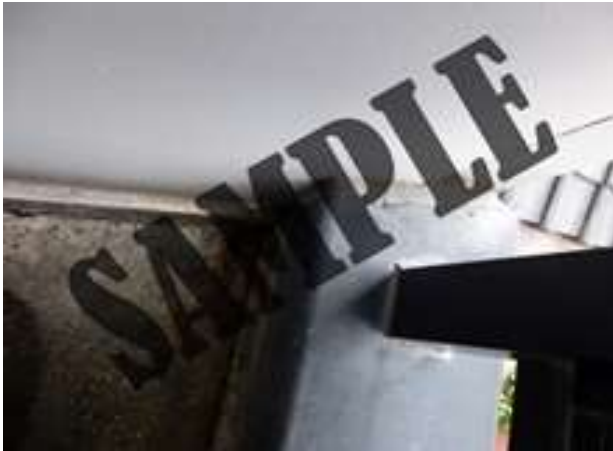
No. 46

【16】バルコニー等(雨水)

手すり取合い 状況

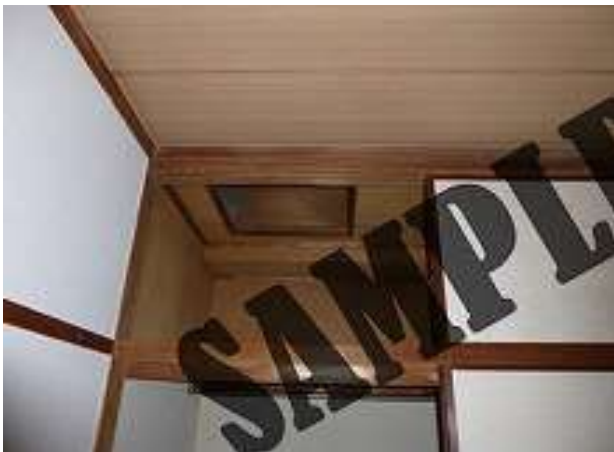
No. 51

【19】小屋組(雨水)

小屋裏点検口 有り

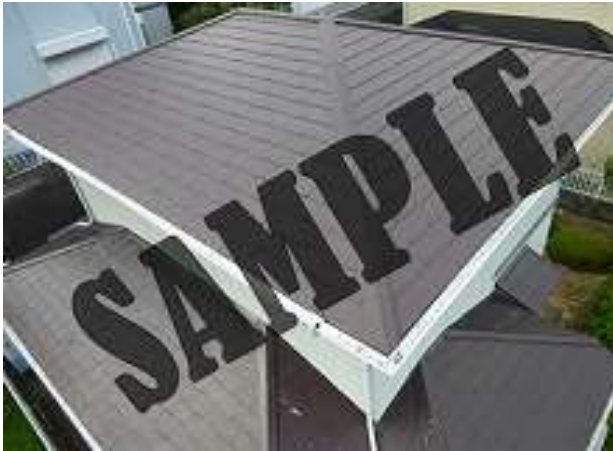
No. 53

【20】屋根(雨水)

状況

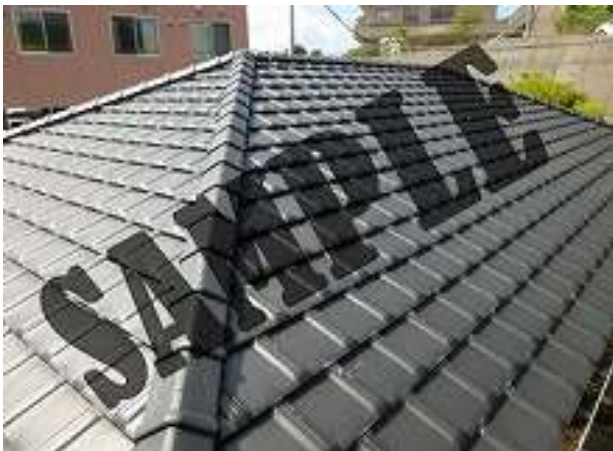
No. 54

【20】屋根(雨水)

状況

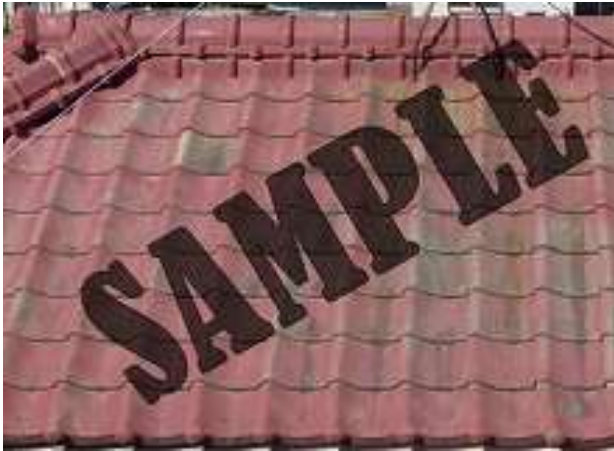
No. 55

【20】屋根(雨水)

状況

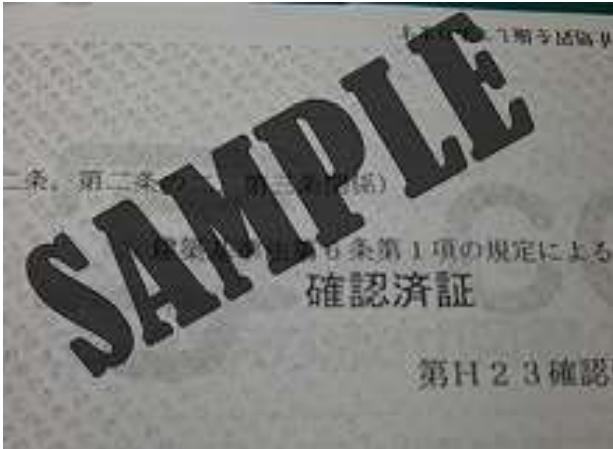
No. 59

【21】耐震性書類確認

確認できた

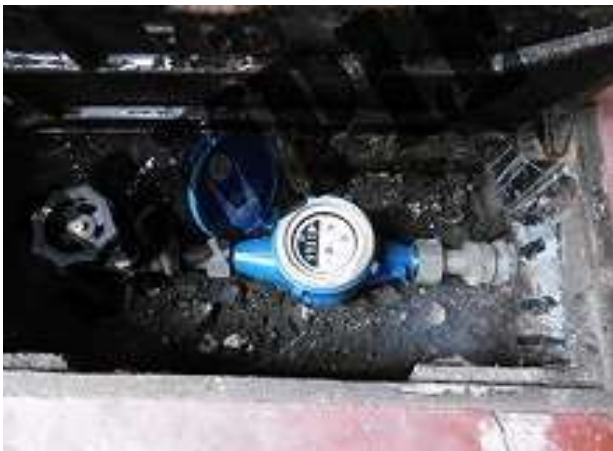
No. 60

【22】オプション設備配管

水道メーター

特に問題なし

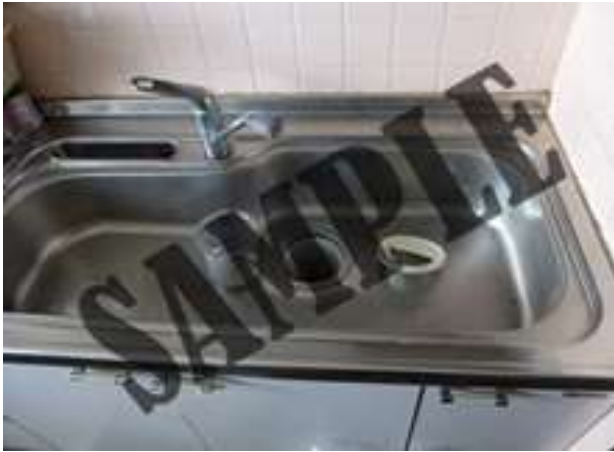
No. 61

【22】オプション設備配管

1階キッチン

特に問題なし

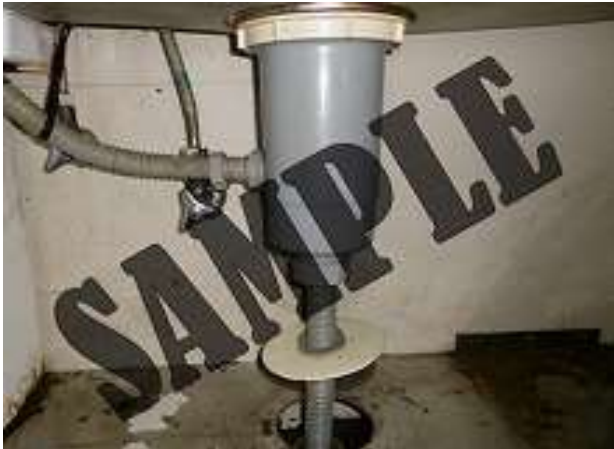
No. 62

【22】オプション設備配管

1階キッチン

特に問題なし

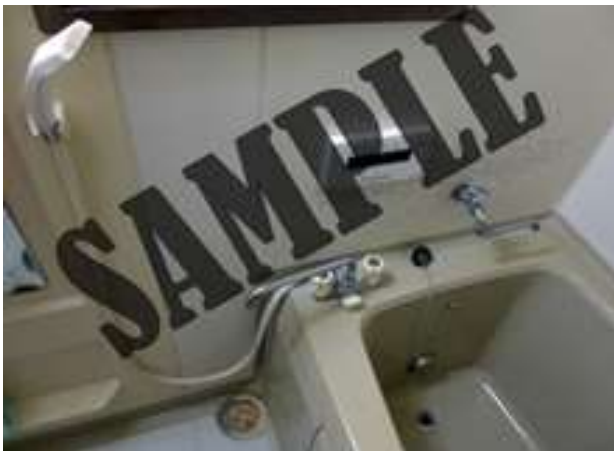
No. 63

【22】オプション設備配管

1階浴室

特に問題なし

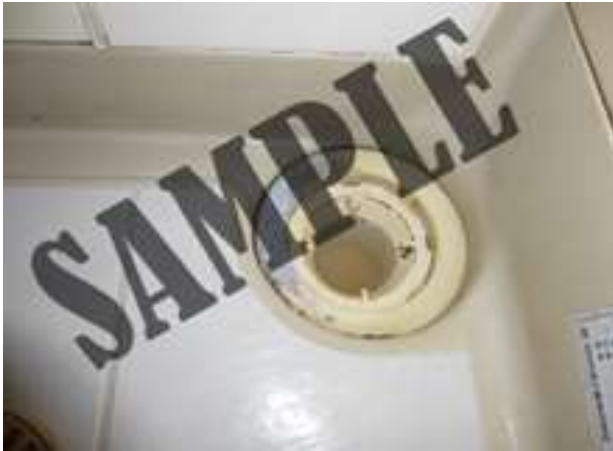
No. 64

【22】オプション設備配管

1階浴室

特に問題なし

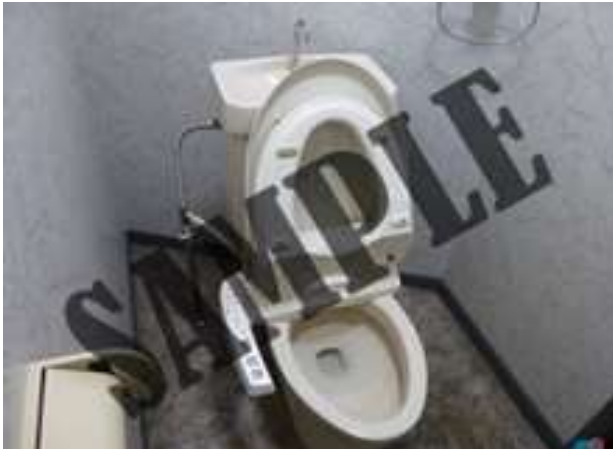
No. 65

【22】オプション設備配管

1階便所

特に問題なし

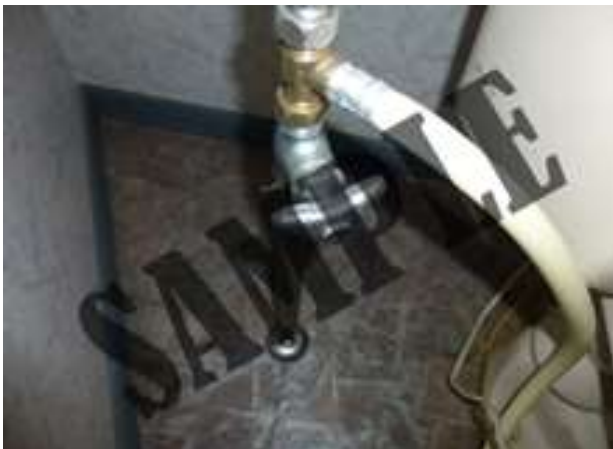
No. 66

【22】オプション設備配管

1階便所

特に問題なし

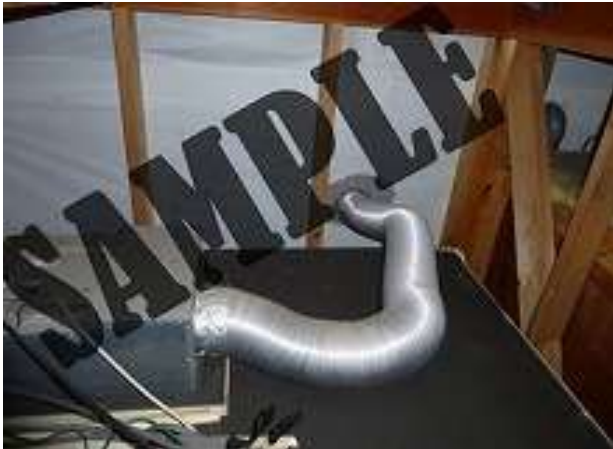
No. 68

【22】オプション設備配管

1階浴室 換気ダクト

特に問題なし

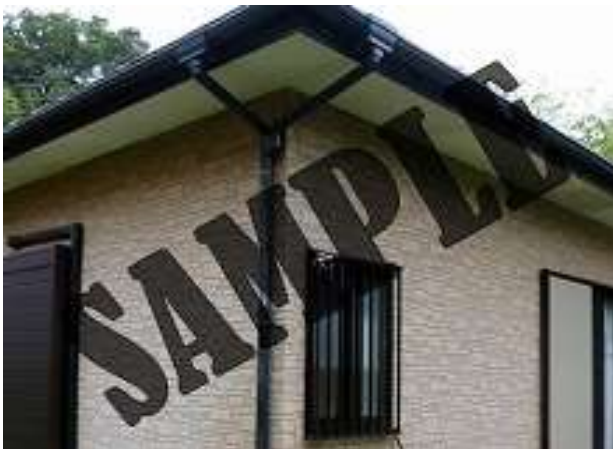
No. 69

【23】オプション雨どい
